時の動き

JAL機と海保機の衝突事故について考える

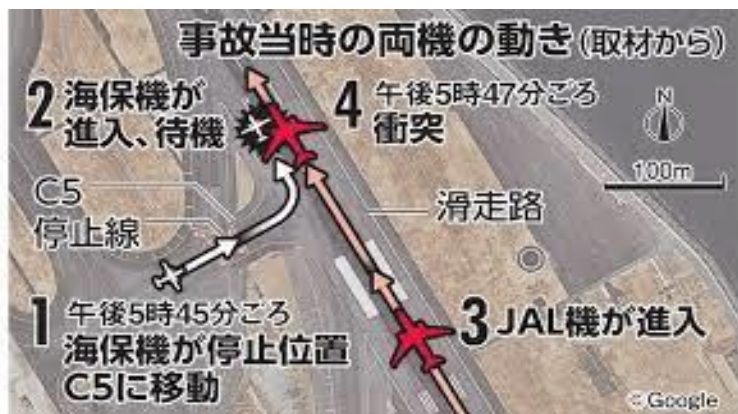
海保機とJAL機、互いに気づかず衝突・炎上
